Dickenmessung mit dem Impakt-Echo-Verfahren – meist zügig, manchmal überraschend

Martin SCHICKERT ¹

¹ Materialforschungs- und -prüfanstalt (MFPA)
an der Bauhaus-Universität Weimar, Weimar

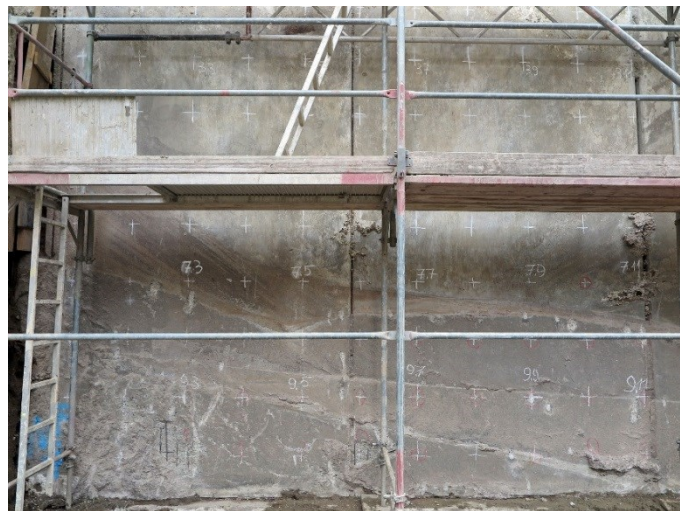
Bild 1. Messung Giebelwand: Ausschnitt des Messbereichs mit Gerüst und Messraster

Für die Messung wurde ein Gerüst gestellt und das Messraster mit Hilfe von selbstnivellierenden Kreuzlinienlasern aufgebracht (Bild 1). Da die Wanddicke zwar bekannt war, nicht jedoch, ob sich auf der Rückseite fest anhaftende Putze oder andere Materialien befinden, wurde auf eine Kalibrierung verzichtet. Stattdessen wurde mit einer geschätzten Schallgeschwindigkeit von $c = 4000$ m/s gearbeitet. Wären Zweifelsfälle aufgetreten, hätte die

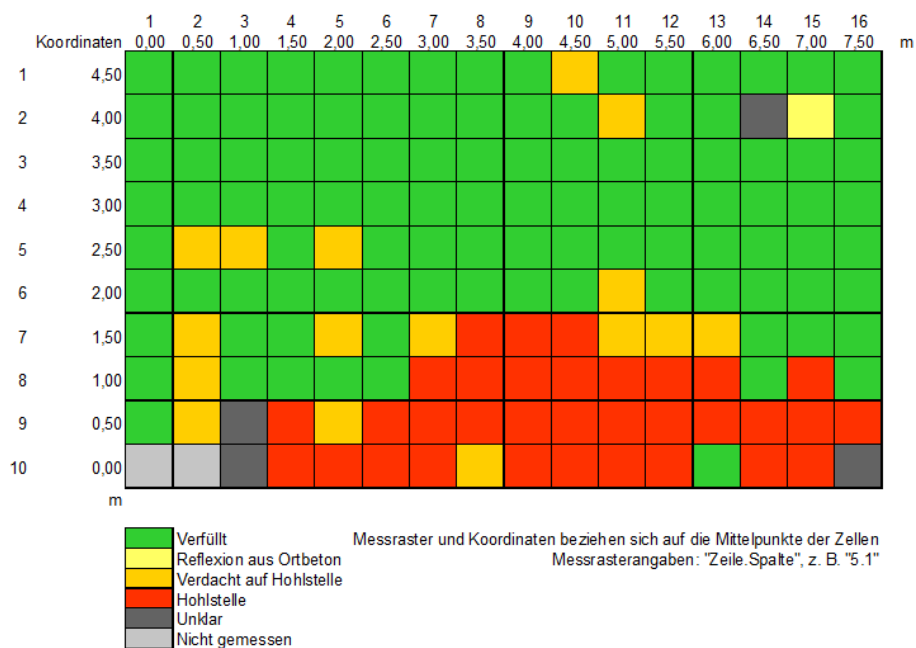
Bild 2 zeigt die Messergebnisse zum Wandausschnitt aus Bild 1. Der Befund ist recht klar. Danach konzentrieren sich die Hohlstellen auf den unteren Wandbereich und werden teilweise von Bereichen mit Verdacht auf Hohlstelle und von unklaren Messergebnissen be­grenzt. Vor allem im linken unteren Bereich besteht der Verdacht auf weitere Hohlstellen. Offensichtlich war der Ortbeton nicht überall bis zum Boden der Schalung gelangt.

Bild 2. Messung Giebelwand: Ergebnisbild zum Wandbereich aus Bild 1

Die Hohlstellen wurden anschließend nachverpresst, wobei das Volumen des Ver­pressguts in etwa dem aufgrund des Messergebnisses Erwarteten entsprach. Lediglich in ei­nem Bereich erstreckte sich ein Hohlraum offensichtlich noch weiter nach unten bis unter die Fundamentplatte.

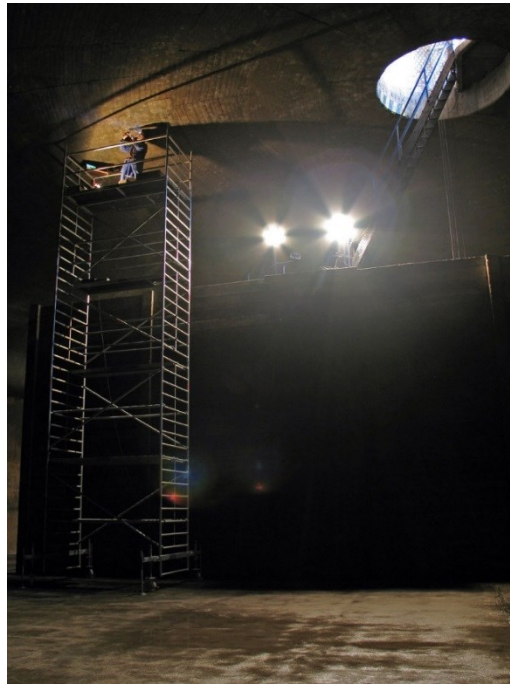
Bild 3. Messung Kuppel 1: Messsituation mit Gerüst

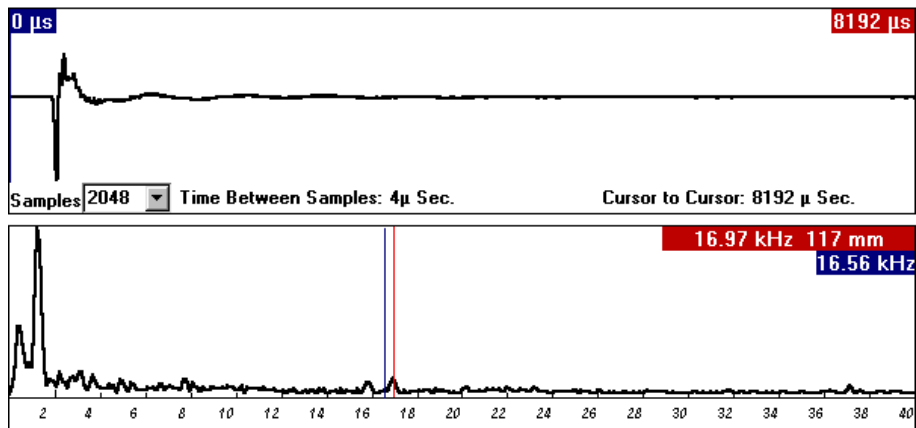
Trotz mehrfacher Wiederholung der Messung waren an manchen Messpositionen keine auswertbaren Signale zu erhalten. Bild 4 zeigt als Beispiel ein schwaches, schnell abklingendes Zeitsignal mit einem unklaren Spektrum. In einigen Fällen konnte ein auswertbares Spektrum durch zeitliche Begrenzung des Zeitsignals auf seinen ersten Zeitabschnitt (*Clippen*) erreicht werden, wodurch das Nutzsignal gegenüber zeitlich späteren Störungen verstärkt wurde (Bild 5).

Bild 4. Messung Kuppel 1: Beispiel für ein schwaches, nicht auswertbares Messsignal

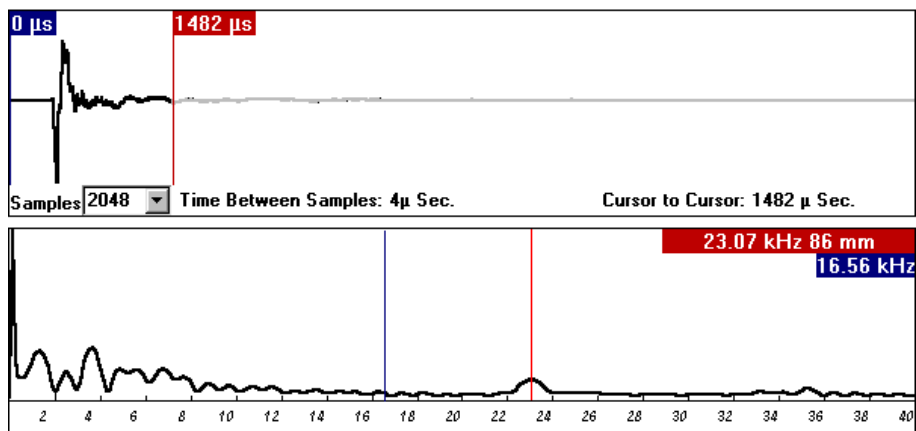
Bild 5. Messung Kuppel 1: Beispiel für Verbesserung eines Messsignals durch *Clipping* im Zeitbereich

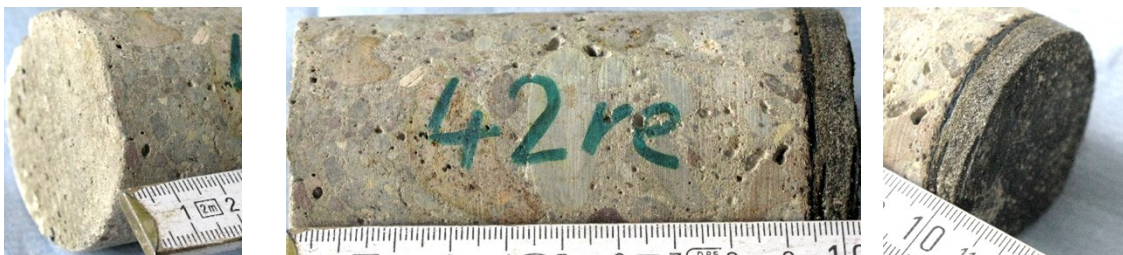
Eine Erklärung für die zahlreichen schwachen Signale war die rückseitige Abdichtung der Kuppel mit einer Bitumschicht (Bild 6). Bei dem vorliegenden guten Kontakt der Bitumschicht mit dem Kuppelbeton wurde die stehende Welle der Dickenresonanz dadurch offensichtlich stark gedämpft.

Bild 6. Messung Kuppel 1: Bohrkern mit rückseitiger Bitumschicht (Fotos: M. Krüger, MFPA Weimar)

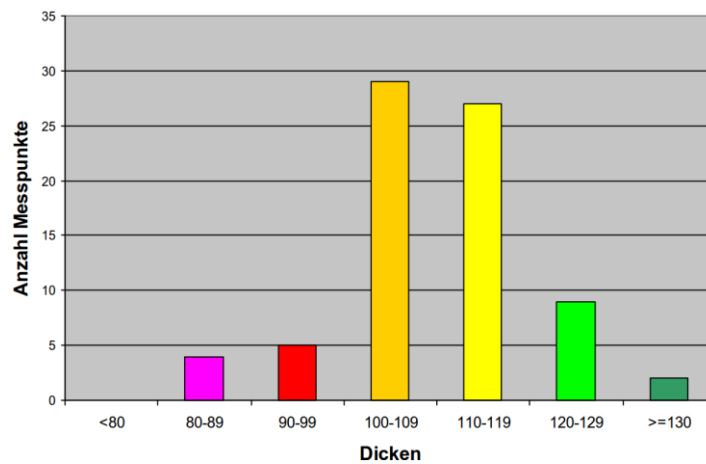
Das Histogramm der gemessenen Dicken an den Hauptmesspunkten in Bild 8 zeigt, dass die Solldicke von 120 mm an den meisten Messpositionen (85 % aller Hauptmesspunkte) unterschritten wird. Der Median der gemessenen Dicken liegt mit 110 mm um 10 mm unter der Solldicke, die geringste an einem Hauptmesspunkt gemessenen Dicke beträgt 82 mm.

Bild 8. Messung Kuppel 1: Histogramm der gemessenen Dicken

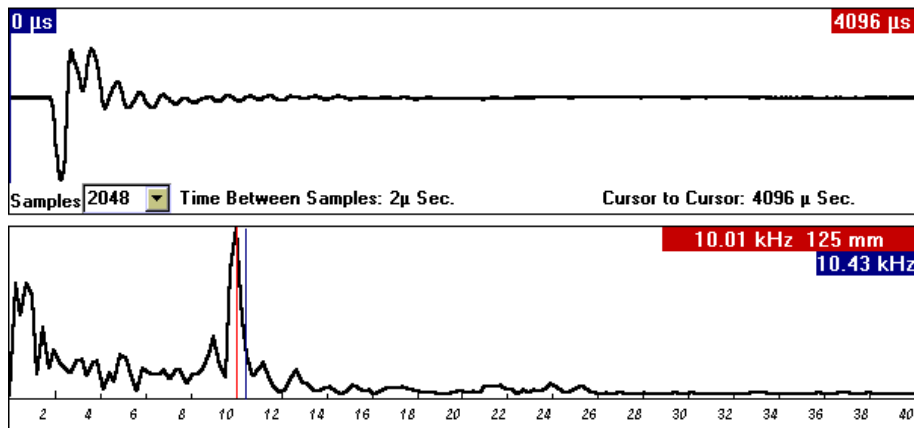
Ein weiteres Problem ergab ich bei der Kalibrierung der Schallgeschwindigkeit vor Ort. Messungen neben einer Bohrung, die eine Betondicke von 125 mm ergab, führten zu einem deutlichen Frequenzpeak bei 10,01 kHz (Bild 9). Aus beiden Werten errechnet sich

allerdings eine Schallgeschwindigkeit von nur 2503 m/s. Falls dies zuträfe, würde es auf einen sehr schlechten Beton hinweisen.

Bild 9. Messung Kuppel 2: Messsignal der Kalibrierung an einer inkorrekt angenommenen Betondicke

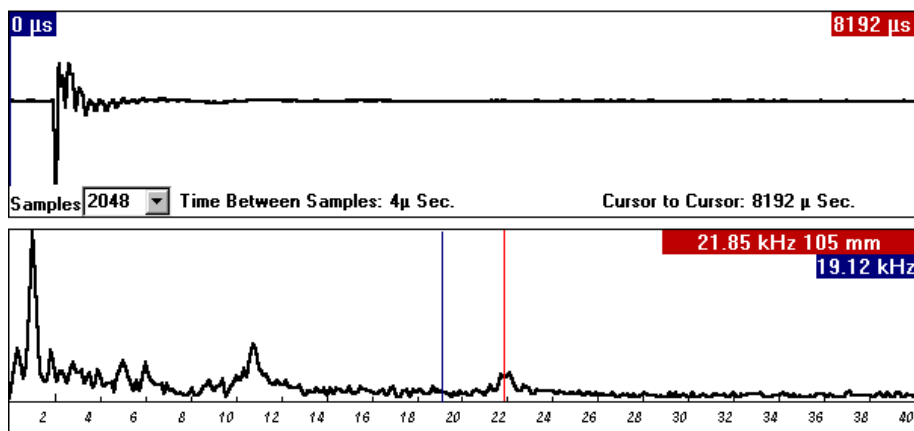
Da der Beton einen festen Eindruck machte, wurde die Kalibrierung an einer anderen Messposition wiederholt, bei der die Bohrung eine Dicke von 105 mm ergab. Die Messungen dort zeigten zusätzliche schwache Peaks, aus denen sich eine glaubwürdigere Schallgeschwindigkeit berechnet. Insbesondere führten zwei Messungen zu Peaks bei $f = 21,85$ kHz (Bild 10) entsprechend $c = 4589$ m/s und bei $f = 22,10$ kHz entsprechend $c = 4641$ m/s. Der Mittelwert beider Schallgeschwindigkeiten ist 4615 m/s, als Kalibrierwert wurde schließlich $c = 4600$ m/s verwendet.

Bild 10. Messung Kuppel 2: Messsignal einer korrekten Kalibrierung

Die zusätzlichen Resonanzen, die einer Betondicke von ca. 180 bis 220 mm entsprechen, waren in den meisten Spektren präsent. Nach Rücksprache mit dem Auftraggeber kann es sich hierbei um eine zusätzliche Betonschicht handeln, die nachträglich von außen aufgebracht wurde und anscheinend an vielen Stellen einen Schalldurchgang erlaubt.
