Einsatz des mobilen LIBS zur Qualitätssicherung bei der Instandsetzung

André MOLKENTHIN¹

¹ IPG INGENIEUR- UND PRÜFGESELLSCHAFT mbH, Berlin

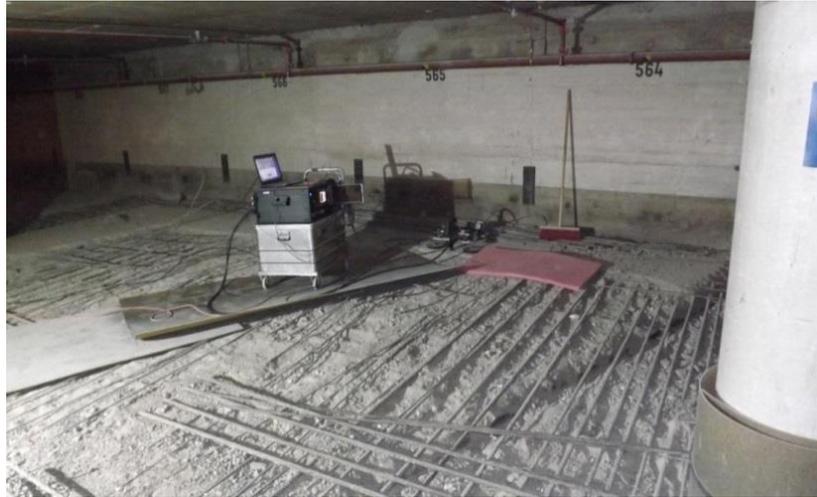
Abbildung 2: Messbedingungen in der Tiefgarage

Innerhalb des Messeinsatzes konnten an einem Tag -mit vorheriger abendlicher Vorbereitung- bis zu 30 Messstellen am Boden und im Spritzwassersockel der aufgehenden Bauteile (Wände und Stützen) direkt gemessen und ausgewertet werden. Vor Ort wurden die Ergebnisse sofort generiert und an jedem Messpunkt ausgewiesen. Als Konsequenz dieser Überprüfung musste 5 Bereiche nachgearbeitet und tiefer abgetragen werden.

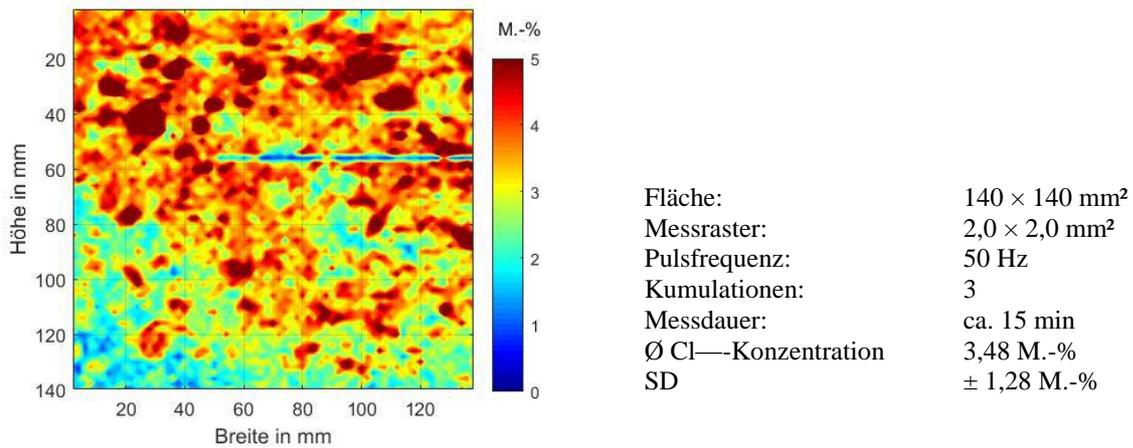
Abbildung 3: links die Chloridverteilung an der Oberfläche der Fahrbahnplatte, rechts die Messparameter

Im Ergebnis der LIBS- Messungen konnten die bereits auf der Betonoberfläche vermuteten deutlich erhöhten Chloranlagerungen bestätigt werden. Dieses Depot war noch nicht in den Baustoff vorgedrungen, würde aber unter Zutritt von Feuchtigkeit für die Migration bereit stehen. An einem Messbereich konnten die oberen Betonschichten durch Strahlen abgetragen und so die oberen Bewehrungen sowie die Stahlschlüsse der Fertigteile freigelegt werden. Infolge der teils sehr hohen Chloridkonzentrationen von bis zu 3,48 M% bezogen auf den Bindemittelgehalt war festzustellen, dass der Korrosionsfort-

Mithilfe der LIBS- Messungen war es jedoch möglich, den maßgeblichen Chlorideintrag den Verbindungsfugen der Fertigteile untereinander zuzuordnen. Die anschließende Instandsetzung bezog sich daher im Wesentlichen auf den Abtrag der oberflächennahen Randzone (Betondeckung der oberen Lage) und dem Freilegen der Verbindungsbereiche der Fertigteilkonstruktionen.

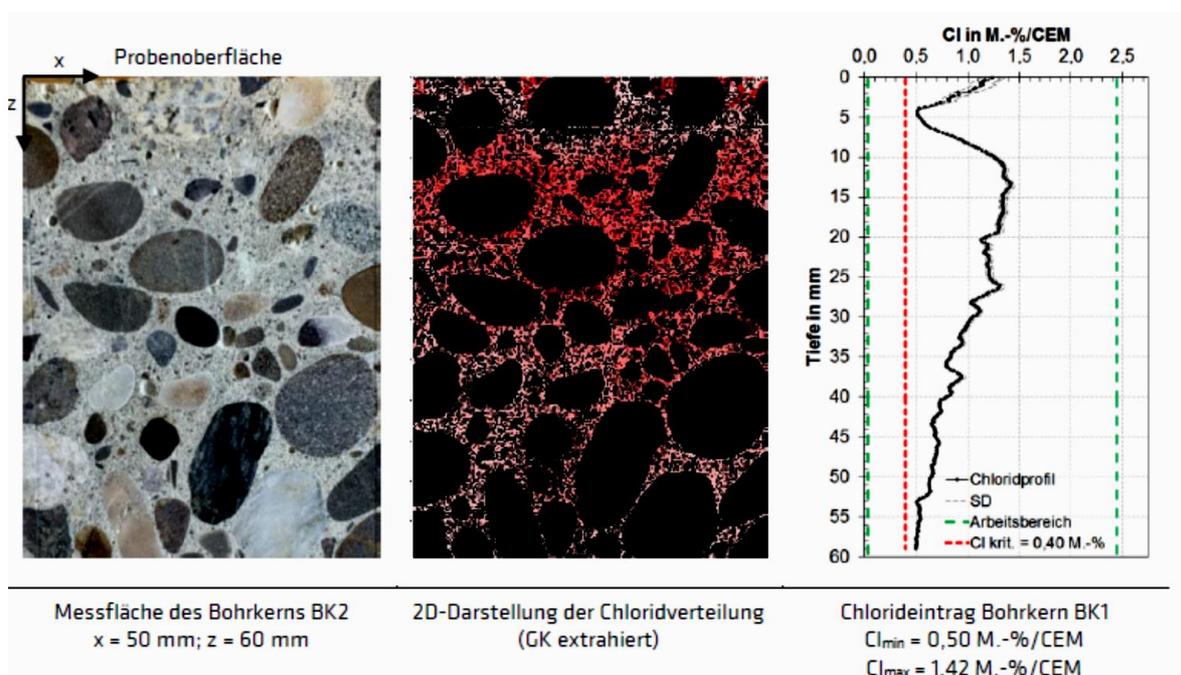
Abbildung 4: bildgebende Chlorverteilung und der Chloridgradient bis zur einer Tiefe von 60mm in der Platte

schritt sowohl an den oberen Bewehrungslagen als den Stahlbauteilen teils im erheblichen Umfang vorlag.

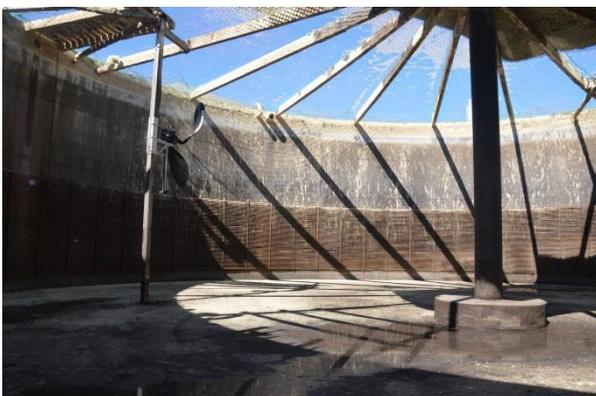
Abbildung 5: Innenansicht des Behälters

Hiernach zeigten sich erkennbare Kraterbildungen auf dem oberen, unbeschichteten Wandabschnitt, der zugleich einen Teil des Gasraums bildet. Diese Bereiche wiesen darauf hin, dass bereits eine Materialauflösung des Zementsteins -wenn auch in geringem Umfang- vorlag. Die chemischen Analysen des Betreibers zeigten allerdings bei der Recherche, dass das Gärsubstrat einen neutralen pH-Wert von ca. 7 bis 8 besitzt. Es war daher im Vorfeld erkennbar, dass eine Gefährdung der Behälter durch einen flächigen chemischen Angriff infolge des Gärsubstrates als gering einzustufen ist.

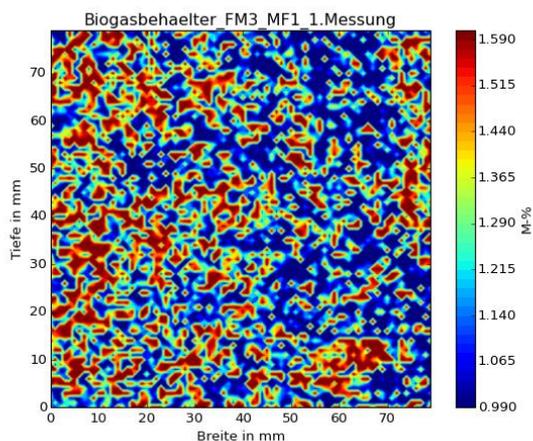
Abbildung 7: Oberflächenverteilung Schwefel

(Durchmesser 50 mm) entnommen: einer auf der Innenseite des Behälters im handnah erreichbaren Bereich sowie einer auf der horizontalen Fläche des Wandkopfes. Sowohl die Untersuchungen des Schwefelgehalts an der Oberfläche und auch die Messungen der Schwefelkonzentrationen im Profil (Bohrkerne) zeigten eine deutliche, jedoch nur auf die Oberfläche bezogene Belastung. Während die angelagerten Schwefelanteile auf der Innenwand eine durchaus auffällige Größenordnung aufwiesen, nahmen nach 1 bis 2 mm die Schwefelkonzentrationen soweit ab, dass kaum mehr Schwefelanteile nachzuweisen waren. Gemäß DIN EN 206 [6] konnte somit in Anlehnung an die Vorgaben für den chemischen Angriff aus Grundwasser ein mäßiger Angriff für die Betonoberflächen abgeleitet werden.

Für den Betreiber bedeuteten die Ergebnisse der Messungen, dass aufgrund der verhältnismäßig geringen Nutzungszeit der chemische Angriff ausschließlich auf die Betonoberflächen, sowohl im Gasraum als auch in der Flüssigphase des Behälters, eingesetzt hatte. Bei den kommenden Entleerungen solcher Behälter soll nun durch wiederkehrende Messungen die Zunahme der Schädigungen erfasst und bewertet werden.

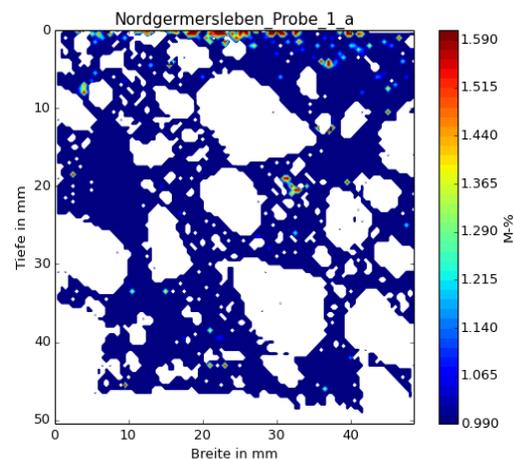
Abbildung 8: Schwefelprofil am Bohrkern 1
