ProTimB - Monitoring von konstruktiv geschützten Holzbrücken

Johannes KOCH¹, Ralf ARNDT¹, Antje SIMON¹, Markus JAHREIS¹
¹ Fachhochschule Erfurt Fakultät Bauingenieurwesen und Konservierung /
Restaurierung, Erfurt

Das Paper beschreibt den Aufbau und die Anwendung des Monitoringsystems. Erste Messergebnisse und Schlussfolgerungen werden präsentiert.

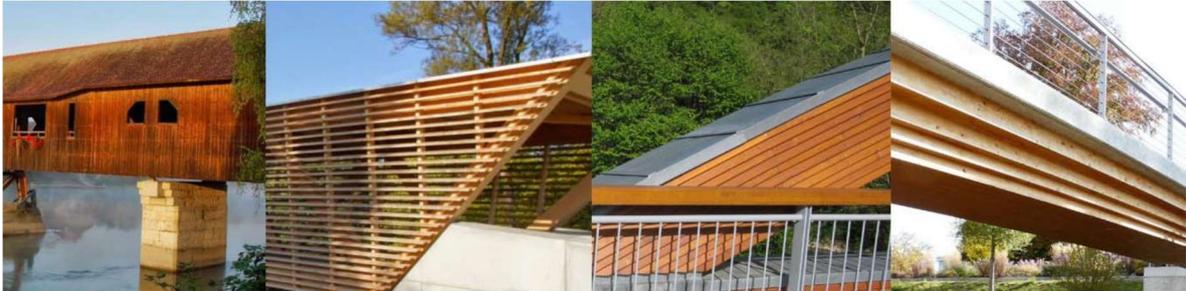
Abb. 1. Beispiele für konstruktive Schutzmaßnahmen - Dach, Einhausung, Verkleidung, Blechabdeckung, Dachüberstand und Holz- Beton- Verbundkonstruktion.

Die Dauerhaftigkeit sollte für Holzbrücken kein Problem darstellen, sofern die Bauteile konstruktiv vor Feuchteeinwirkung geschützt werden. Dieses Prinzip hat sich im deutschsprachigen Raum als moderne und ökologische Methode zur Konstruktion von Holzbrücken ohne chemische Schutzmaßnahmen etabliert. Auch der deutsche nationale Anhang zum Eurocode 5, Teil 2 [1] fordert den konstruktiven Schutz der Haupttragelemente von Holzbrücken. Bauliche Schutzmaßnahmen sind etwa Dächer und Dachüberstände sowie Verkleidungen und Abdeckungen, von denen Beispiele in Abb. 1 zu sehen sind.

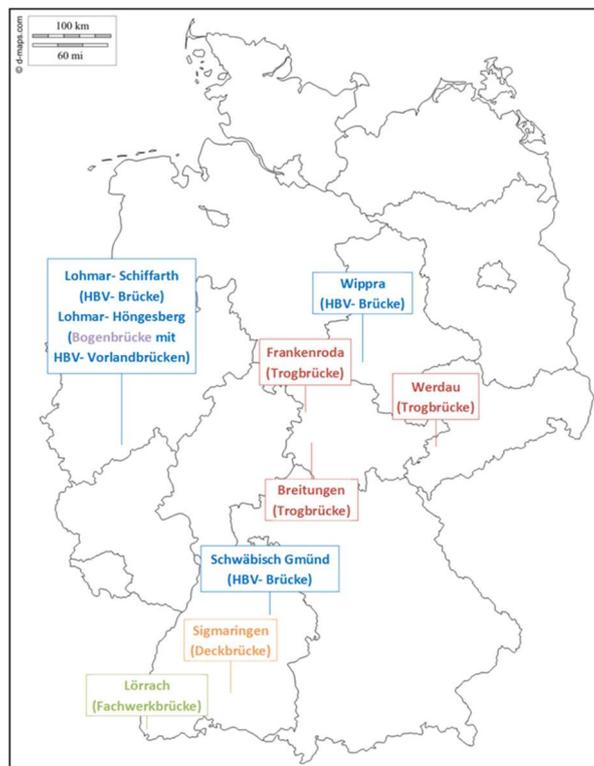
Abb. 2. Lage und Konstruktionstyp der überwachten Brücken.

Die neun ausgewählten Brücken sind, wie in Abb. 2 dargestellt, über ganz Deutschland verteilt. Darüber hinaus werden unterschiedliche Konstruktionstypen untersucht, wie etwa Holz-Beton-Verbundbrücken (HBV), Trogbrücken, Bogenbrücken, Fachwerkbrücken und

Deckbrücken. Diese sind in Abb. 2 durch verschiedene Farben dargestellt. Die Brücken in Höngesberg, Schiffarth und Wippra sind Straßenbrücken. Die anderen Brücken sind Fußgänger- und Radwegbrücken. Alle Brücken überspannen Flüsse oder Bäche, die Fachwerkbrücke in Lörrach, überspannt zusätzlich eine Straße. Diese Standorte wurden ausgewählt, um die Feuchteexposition infolge Gewässer und Straßenverkehr zu untersuchen.

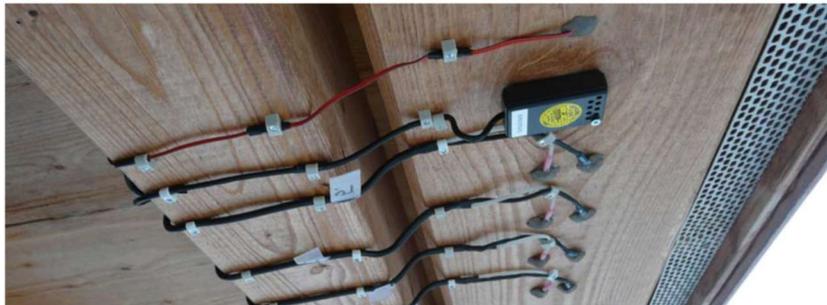
Abb. 3. Beispiel eines Messbereichs an einer Radwegbrücke in Frankenroda.

Die Messbereiche wurden in ähnlicher Weise ausgestattet, wie in Abb. 3 gezeigt. Zwei bis vier Elektrodenpaare wurden in mehreren Tiefen eingebracht. In Abb. 3 sind vier Elektrodenpaare zu sehen. Die Messtiefen betragen in diesem Beispiel 20, 40, 60 und 100 mm. Wie in der Abbildung zu sehen ist, wird normalerweise ein Temperatursensor (rotes Kabel) in der Nähe der Elektroden implementiert. Die letzte Komponente ist der Sensor zur Messung der Umgebungsbedingungen (Lufttemperatur und relative Luftfeuchtigkeit). In Abb. 3 ist das der kleine Kasten zwischen den Elektroden und dem Temperatursensor.

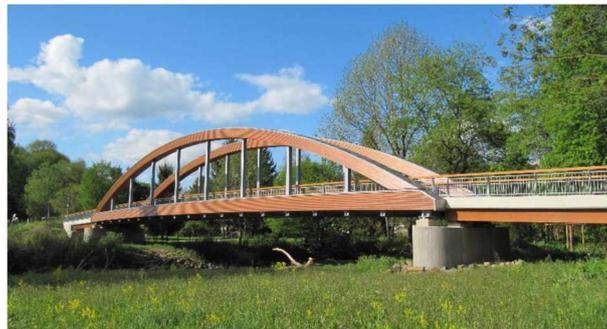
Abb. 4. Straßenbrücke in Lohmar Höngesberg.

Eine Straßenbrücke, die den kleinen Fluss Agger überspannt, wurde bereits im August 2015 mit einem Monitoringsystem ausgestattet. Die Brücke befindet sich in Lohmar Höngesberg bei Köln in Nordrhein-Westfalen und wurde 2014 errichtet. Sie ist eine vollständig geschützte Holzbogenbrücke mit zwei Holz- Beton- Verbundvorlandbrücken. Alle Holzbauteile der Tragkonstruktion bestehen aus Fichtenbrettschichtholz (Abb.4).

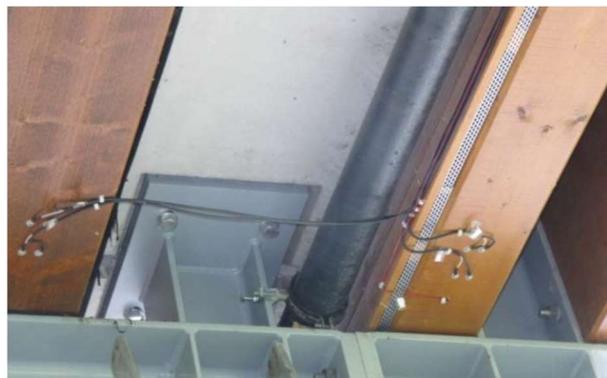
Abb. 5. Zwei Messbereiche über dem Fluss an der Unterseite der Fahrbahnplatte (links) und dem Zugband des Bogens (rechts).

Drei Messbereiche wurden implementiert, wobei zwei davon dicht beieinander über dem Fluss liegen. Der erste Messbereich wurde an dem Zugband des Bogens eingerichtet, der aus Brettschichtholz besteht. Zwei Elektrodenpaare wurden eingebracht, um den Feuchtegehalt in Tiefen von 20 und 100 mm zu messen. Derselbe Aufbau wurde am zweiten Messbereich gewählt. Dieser wurde an der Unterseite der Fahrbahnplatte installiert, die ebenfalls aus Brettschichtholz besteht. Außerdem wurden ein Temperaturmesspunkt und ein Klimamesspunkt platziert. Beide Messbereiche sind in Abb. 5 zu sehen.

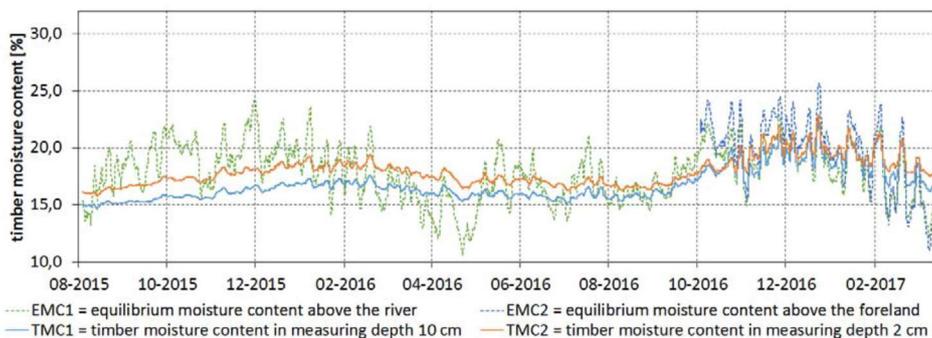
Abb. 6. Messergebnisse des Messbereichs am Zugband über dem Fluss.

Die Zwischenergebnisse des Monitorings sind in den Diagrammen der Abb. 6 bis 8 dargestellt. Diese zeigen die Holzfeuchte in den verschiedenen Messtiefen und die Gleichgewichtsfeuchte, die aus den klimatischen Umgebungsbedingungen berechnet wurde. Es wird ein dreitägiger gleitender Durchschnitt der ermittelten Holzfeuchte und der Gleichgewichtsfeuchte dargestellt. Einerseits wurde dieser Durchschnitt gewählt, um die Tag- und Nachtschwankungen und sehr kurze Perioden extremer klimatischer Bedingungen, die für die langfristige Entwicklung nicht relevant sind, zu glätten. Andererseits wurde das Intervall des gleitenden Durchschnitts so kurz wie möglich gewählt, um unerwartete Spitzen zu erfassen, z.B. als Folge von eindringendem Wasser.

Die Messergebnisse der Messbereiche über dem Fluss sind in Abb. 6 und 7 dargestellt. Es stellte sich heraus, dass die Holzfeuchte in den ersten 14 Monaten die Grenze von 20 Masse-% nicht überschritten hat. Im Winter 2015/16 wurde ein mittlerer Anstieg von 3 Masse-% festgestellt. Im Winter 2016/2017 war es viel kälter als im Jahr zuvor. Als Ergebnis stieg der Feuchtegehalt teilweise auf bis zu 24 Masse-% an. Die meiste Zeit verblieb die Feuchte jedoch auf einem Niveau von ca. 20 Masse-%. Eine ähnliche Entwicklung im zweiten Winter wurde über dem Vorland beobachtet. Dieses Verhalten muss im Weiteren ständig beobachtet werden. Die durchschnittliche Holzfeuchte beträgt für die gesamte betrachtete Messdauer beider Messbereiche und beider Messtiefen über dem Gewässer ca. 17,4 Masse-%. Dies liegt nahe am Durchschnitt der berechneten Gleichgewichtsfeuchte oberhalb des Flusses, der etwa 17,8 Masse-% beträgt. Nach gegenwärtigen Kenntnisstand ist daher davon auszugehen, dass die konstruktiven Schutzmaßnahmen die Erwartungen erfüllen.

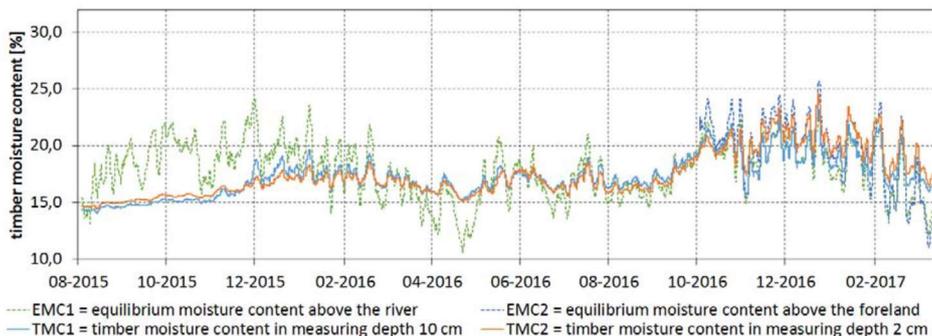
Abb. 7. Messergebnisse des Messbereichs an der Fahrbahnplatte über dem Fluss.

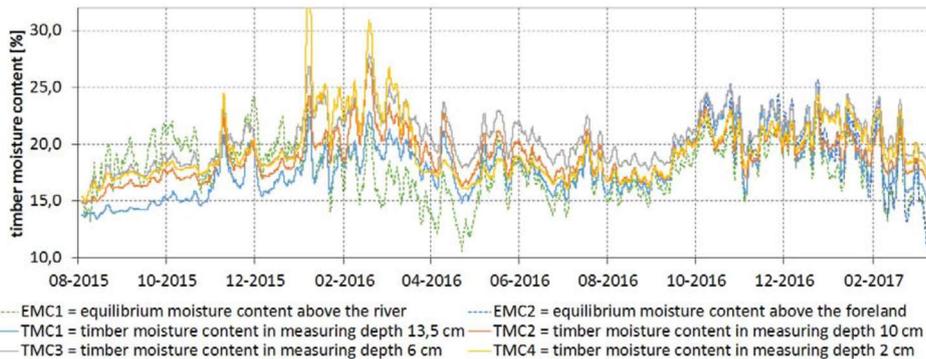
Abb. 8. Messergebnisse des Messbereichs an einem Hauptträger über dem Vorland.

Abb. 8 zeigt die Entwicklung der Holzfeuchte der Messstelle über dem Vorland. Der Feuchtegehalt stieg im November 2015 und im ersten Quartal 2016 stark an. Es stellten sich Feuchtwerte oberhalb des Fasersättigungspunktes ein. Eine Inspektion ergab, dass die Übergangskonstruktion genau über dem Messbereich undicht war. Deshalb drang Regenwasser in die Konstruktion ein und lief über den Messbereich. Eine hinterlüftete Verkleidung wurde am Hirnholz der Hauptträger angebracht, um sie vor dem eindringenden Wasser zu schützen. Die Arbeiten dazu wurden im April 2016 durchgeführt und es zeigt sich, dass die Holzfeuchte im Sommer abnimmt. Dies zeigt die Wichtigkeit von baulichen Schutzmaßnahmen für einen niedrigen Holzfeuchtegehalt. Bereits der einfache Einbau einer Verkleidung verbesserte die Situation erheblich.
