Einsatz des mobilen LIBS zur Qualitätssicherung bei der Instandsetzung

André MOLKENTHIN¹

¹ IPG INGENIEUR- UND PRÜFGESELLSCHAFT mbH, Berlin

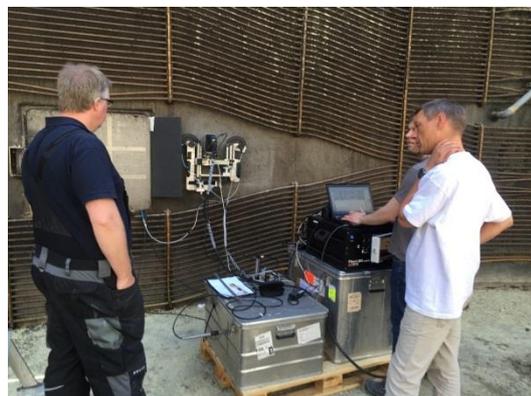
Abbildung 6: LIBS-Messungen auf der Behälterwand

Das mobile LIBS-Gerät wurde während des Ortstermins auf der Innenseite der Behälterwand befestigt (Abbildung 5). In dieser wurden zwei Messbereiche mit unterschiedlicher Auflösung in situ untersucht.
