Oberflächenparallele Ablösungen auf Betontragwerken – Detektion und Bewertung mittels zerstörungsfreien Prüfverfahren

Philipp TRUFFER ¹
¹ Valtest AG, Lalden, Schweiz

Kurzfassung. Verwitterung und Korrosion können bei Betontragwerken zu Absprengungen und Schalenbildungen führen. Bei Brandeinwirkungen auf Beton kommt es häufig zu Schalenbildungen, beginnend von einer Kante aus. "Die durch die betonschädigende AKR entstandenen Risse im Beton knicken nach wenigen Zentimetern ab und verlaufen dann etwa parallel zur Oberfläche." (DAfStb-Empfehlung für die Schadensdiagnose und Instandsetzung von Betonbauwerken, die infolge einer Alkali-Kieselsäure-Reaktion geschädigt sind). Diese oberflächenparallelen Ablösungen stellen folglich ein Problem dar. Sie können u.U. Menschen und/oder Einrichtungen gefährden oder die Tragsicherheit des Bauwerks beeinträchtigen.

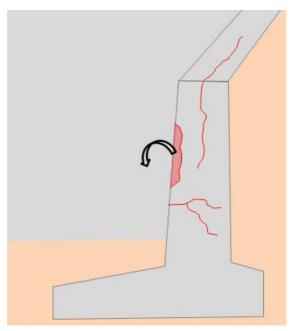
Abb. 1. Prinzipskizze Rissbild in einer Stützmauer – wie und wo verlaufen die oberflächig erkennbaren Risse? Ist aufgrund der Rissbildung mit oberflächenparallelen Ablösungen oder Schalenbildungen zu rechnen?

In der DAfStb-Empfehlung [6] wird explizit erwähnt, dass bei AKR-geschädigten Bauwerken oberflächige Risse senkrecht zur Bauteiloberfläche bis in eine Tiefe von etwa 100 mm verlaufen und dann dort häufig parallel dazu abbiegen. "Die durch die betonschädigende AKR entstandenen Risse im Beton knicken nach wenigen Zentimetern ab und verlaufen dann etwa parallel zur Oberfläche. Bei Aufbau von zu grossen Drücken kann es deshalb zu schalenartigen Abplatzungen des vorgeschädigten Betons kommen.". Inwieweit diese doch absolut formulierte Aussage effektiv an den AKR-geschädigten Bauwerken auftritt, soll im Rahmen des vorliegenden Posterbeitrags nicht weiter kommentiert werden. Es soll vielmehr auf die aufgeworfene Problematik von oberflächenparallelen Ablösungen und Schalenbildungen aufmerksam gemacht werden. Neben Fragen der Dauerhaftigkeit können solche Erscheinungen z.B. bei vertikalen Tragwerken wie Stützmauern die Tragsicherheit oder aber auch die Sicherheit der sich darunter befindende Menschen beeinträchtigen (Gefahr durch herunterfallende Betonstücke).

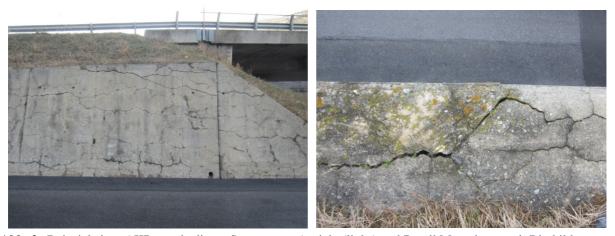
Abb. 2. Beispiel einer AKR-geschädigten Stützmauer, Ansicht (links) und Detail Mauerkrone mit Rissbild (rechts)

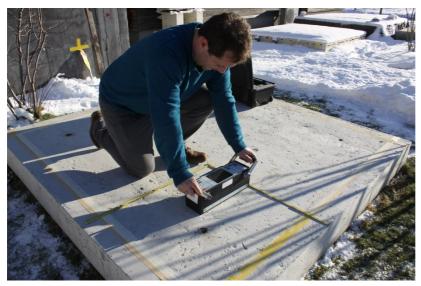
Abb. 3 Ultraschall-Messung auf dem Prüfkörper C

Die Ultraschalluntersuchungen wurden mit dem niederfrequenten Ultraschall-Tomografen A1040 MIRA durchgeführt (siehe Abb. 3). Es handelt sicher hierbei um ein Messsystem ohne separates Koppelungsmittel, bei welchem die Anregung mittels Scherwellen erfolgt. Das Scherwellen-Ultraschallarray umfasst eine Vielzahl von federnd gelagerten Punktkontaktprüfköpfen, welche für die Ankopplung erforderlich sind.

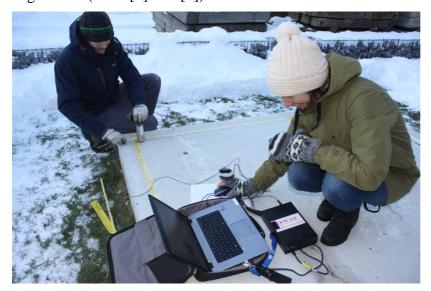
Abb. 4. Durchführung einer Impact-Echo-Messung an einem Prüfkörper
Hinten links wird die Schallwelle durch das Aufschlagen einer Stahlkugel auf die Betonoberfläche auslöst und die Signale mit einem piezoelektrischen Sensor aufgenommen.

Beim Impact-Echo-Verfahren handelt es sich ebenfalls um ein akustisches Messverfahren. Es beruht auf der Analyse von Vielfachreflexionen elastischer Wellen zwischen der Oberund Unterseite eines Bauteils nach einer Impulsanregung auf der Bauteiloberfläche. Die Anregung wird durch ein Aufschlagen von unterschiedlich grossen Stahlkugeln erzeugt, welche einen mechanischen Stoss auf der Oberfläche des Bauteils auslösen (siehe Abb. 4). Der dabei verwendete Kugeldurchmesser ist abhängig von der Bauteildicke bzw. von der Tiefenlage des zu erwartenden Schadens. Die Wellen durchlaufen den Probekörper und werden an akustischen Grenzflächen reflektiert. Die im Bereich der Anregung gemessenen Schallwellen werden auf Resonanzfrequenzen untersucht und entsprechend Bauteildicken zugeordnet (siehe [3] und [4]).

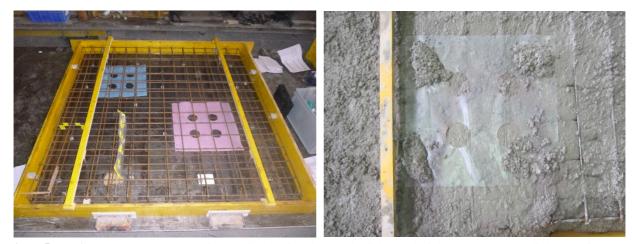
Abb. 5 Prüfköper C vor dem Betonieren mit den eingelegten (hellblau und pink) Dämmmatten (links) sowie die während dem Betoniervorgang eingelegte PE-Folie (rechts)

Im Rahmen des vorliegenden Vortrags wird nur auf den Prüfkörper C eingegangen. Dieser wurde insbesondere für horizontale und vertikale (Rissmodell) Ablösungen hergestellt. Es handelt sich dabei um eine 20 cm dicke, beidseitig bewehrte Stahlbetonplatte mit den Seitenlängen 2.2 x 2.2 m (siehe Abb. 5). In unterschiedlichen Tiefen wurden verschiedene Einlagen bzw. Trennlagen eingebaut (Abmessungen 60 x 60 cm mit 10 cm grossen kreisförmigen Öffnungen). Die 0.1 mm dicke PE-Folie (einlagig) wurde erst während dem Betoniervorgang verlegt. Zusätzlich zu den drei horizontal eingebauten Einlagen wurde nach eine vertikale, doppelt verlegte PE-Folie zwischen den Bewehrungseisen verlegt. Diese Einlage ist jedoch für die vorliegenden Untersuchungen unerheblich.

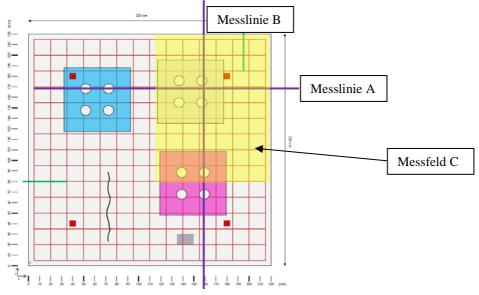
Abb. 6 Planskizze Prüfkörper C mit den eingezeichneten Messlinien und Messfeldern

Die Abb. 6 zeigt die planliche Darstellung des untersuchten Prüfkörpers C mit den nachfolgend ausgewerteten Messlinien und Messfeldern.

Mittels der aktiven Infrarot-Thermografie wurde die Dämmeinlage pink (siehe Abb. 6) unter den oberen Bewehrungslagen (65 mm unter Oberfläche) detektiert. Die in der Dämmplatte angebrachten kreisrunden Öffnungen (d=10 cm) sind dabei klar erkennbar. Hingegen konnte die auf der Bewehrung verlegte PE-Folie weder in der Aufwärm- noch in der Abkühlphase auf den Wärmebildern nachgewiesen werden. Die dünne (0.1 mm) Folie bewirkt keinen nennenswerten thermischen Unterschied im Prüfkörper.

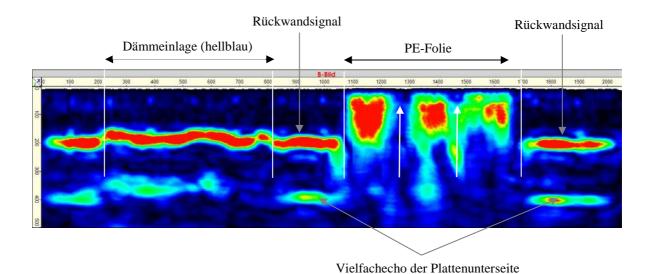
Abb. 7 B-Bild Messlinie A (siehe Abb. x)
Die Pfeile markieren dabei die runden Öffnungen (Durchmesser 10 cm) in der eingelegten PE-Folie.

Mit der Ultraschall-Tomografie konnten die im Prüfkörper C eingelegten Dämmmatten und die PE-Folie in der Lage sowie in der Bauteiltiefe eindeutig detektiert werden. Insbesondere in der PE-Folie konnten dabei sogar die kreisrunden Öffnungen (Durchmesser 10 cm) nachgewiesen werden.

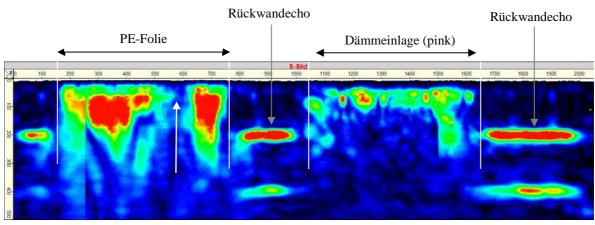
Abb. 8 B-Bild Messlinie B (siehe Abb. x)

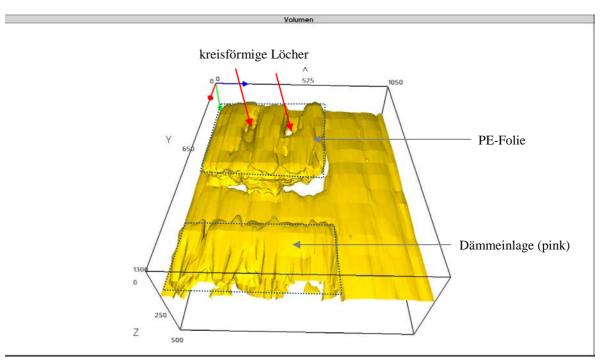
Abb. 9 Volumendarstellung Messfeld C (siehe Abb. x)
Die Pfeile markieren die kreisrunden Öffnungen in der PE-Folie.

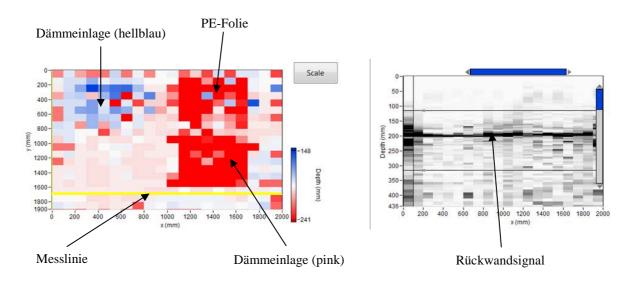
Abb. 10 Auswertung Draufsicht (links) und B-Scan Messlinie (gelb) ungestörter Bereich (rechts)

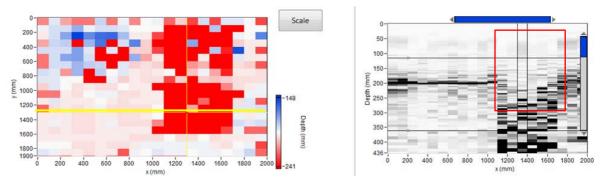
Die Dämmeinlage pink befindet sich 65 mm unter der Betonoberfläche unter der zweilagig verlegten Bewehrung.

Abb. 11 Auswertung Draufsicht (links) und B-Scan Messlinie (gelb) im Bereich der Dämmeinlage (pink) unter der oberen Bewehrung (rechts)

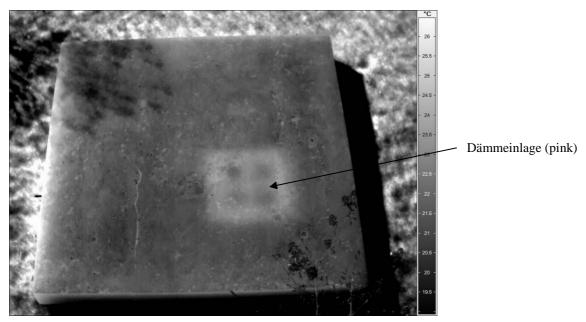
Abb. 12 ausgewertetes Wärmebild Prüfkörper C in der Aufwärmphase (ca. 30 Minuten nach Beginn der Erwärmung)

Die Abbildungen 12 und 13 zeigen die ausgewerteten Wärmebilder während des Aufwärmvorgangs durch die Sonneneinstrahlung und während des anschliessenden Abkühlvorgangs. Auf eine weitergehende Auswertung der Wärmebilder im Amplituden- oder Phasenbereich wurde hierbei verzichtet.

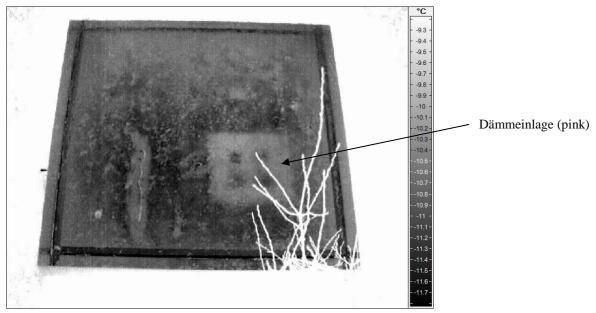
Abb. 13 ausgewertetes Wärmebild Prüfkörper C in der Abkühlphase
